**ODDZIAŁ REHABILITACJI NEUROLOGICZNEJ
CENTRALNEGO SZPITALA KLINICZNEGO MSWiA
UL. NIEMCEWICZA 82, WESOŁA**

**BUDYNEK I
BUDYNEK II**

PROGRAM PRAC KONSERWATORSKICH

Warszawa, 23.03.2023.

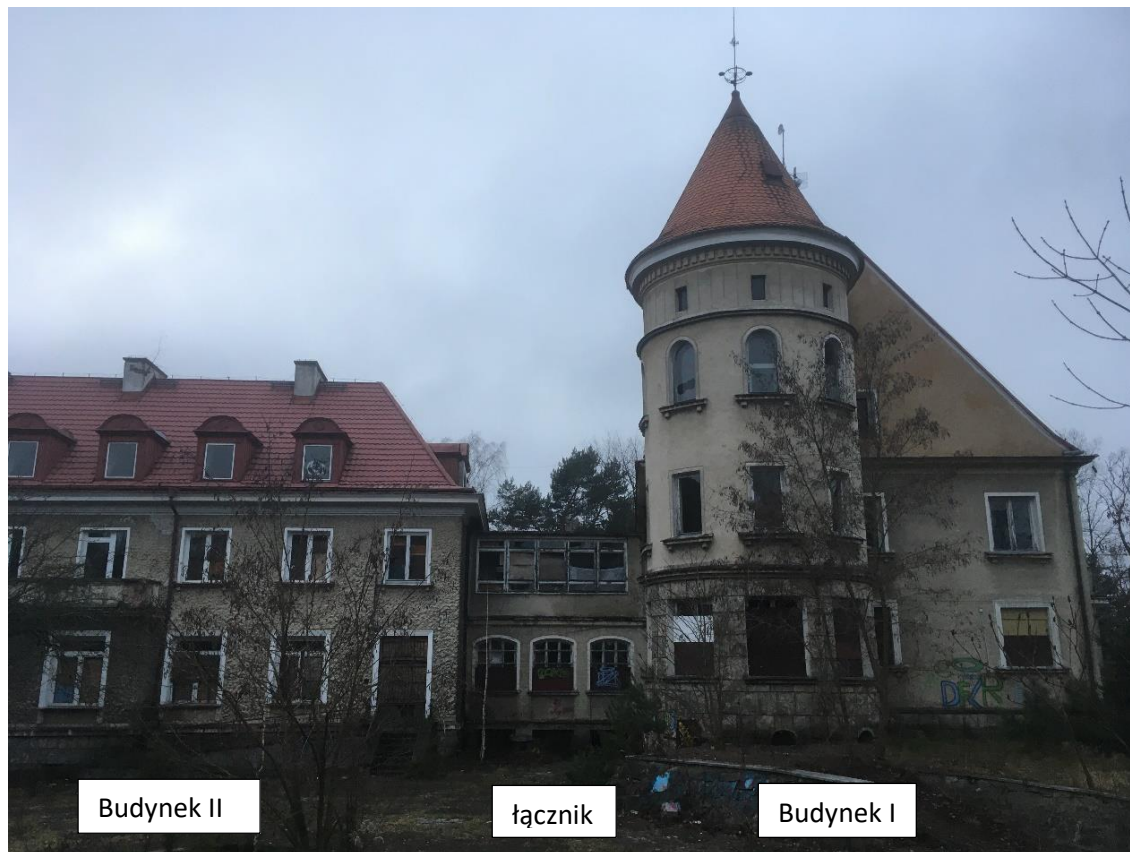
Fot. 1. Strona wschodnia, budynek I , łącznik, budynek II.

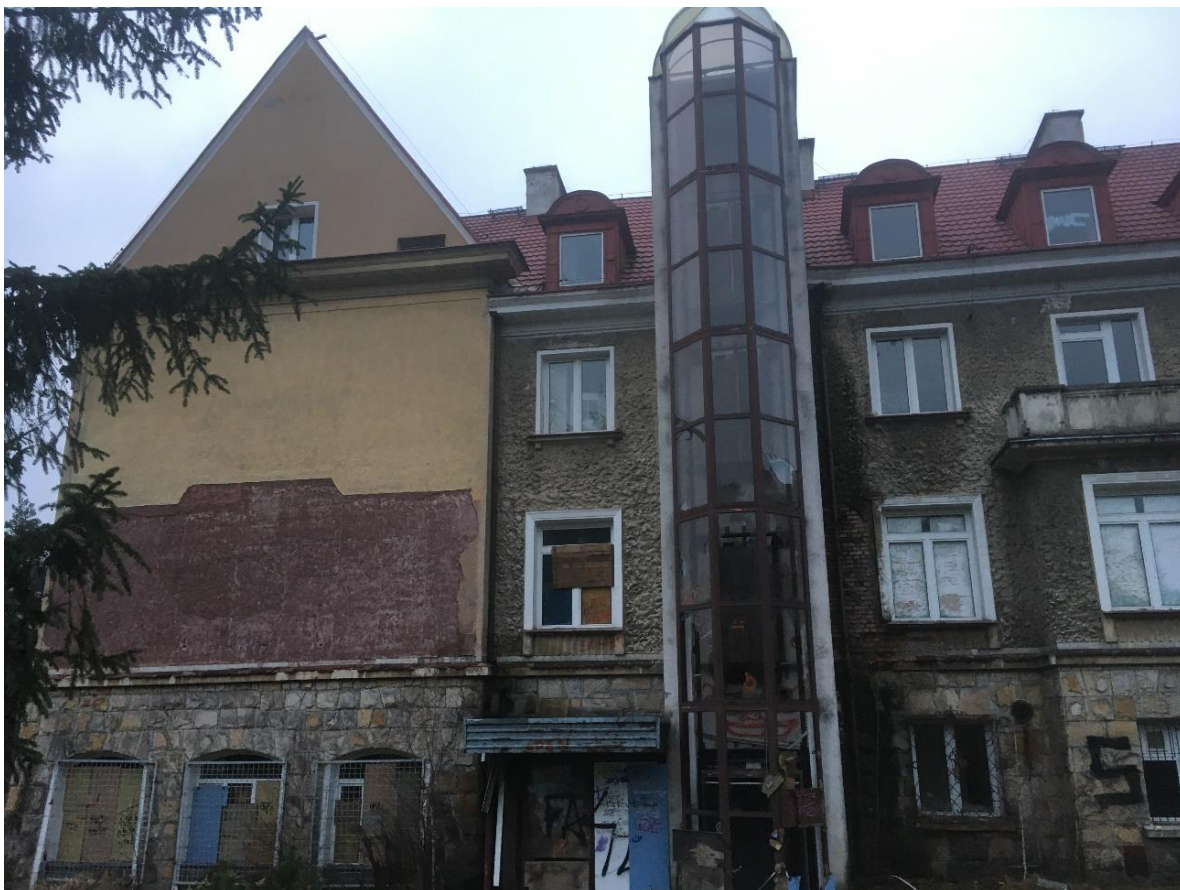
Fot. 3. Strona wschodnia, budynek II, widoczny dobudowany dźwig osobowy.

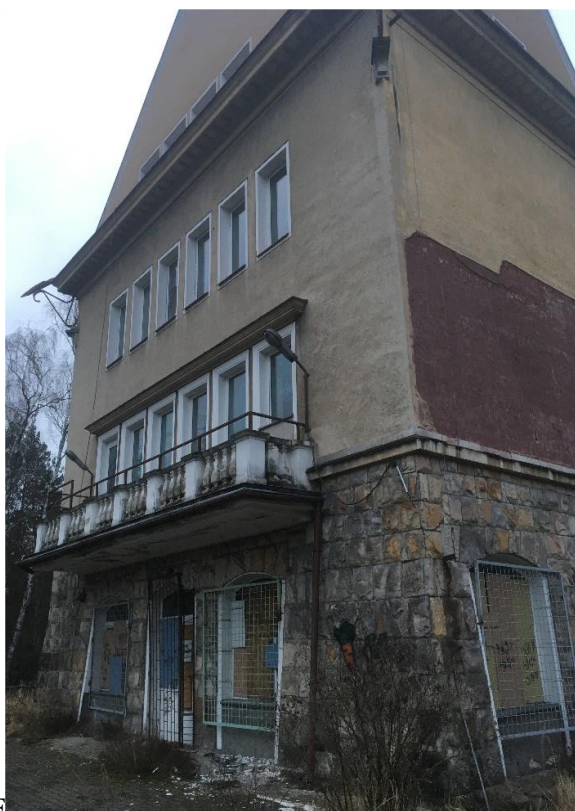
Fot. 4. Narożnik południowo-wschodni, balkon.

- Balustrady balkonów należy poddać pracom konserwatorsko-rekonstrukcyjnym. Najbardziej zdegradowane elementy należy wymienić na wykonane na wzór oryginału. Elementy przeznaczone do zachowania i konserwacji należy oczyścić, usunąć wszelkie warstwy wtórne, zwłaszcza cementowe i uzupełnić ubytki zaprawą trasową do kitowania kamienia. Następnie pomalować na biało.

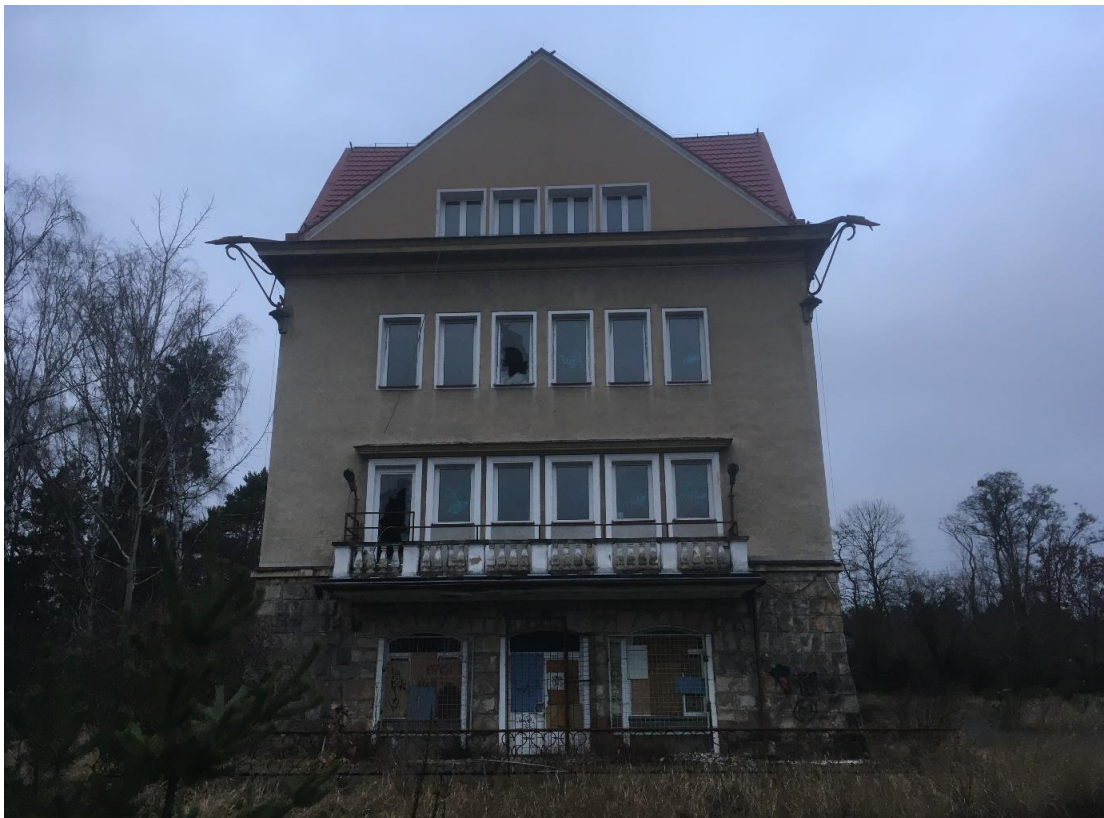
Fot. 5. Strona południowa, kondygnacja parterowa pokryta okładziną kamienną i balkon na pierwszym piętrze. Narożniki z dekoracyjnymi elementami metalowymi.

- Okładzinę kamienną pierwszej kondygnacji należy oczyścić z wszystkich nawarstwień zarówno zabrudzeń jak i wtórnych warstw cementowych. Uzupełnić ubytki odpowiednio dobranym kamieniem. Spoiny uzupełnić zaprawą trasową do fugowania kamienia.

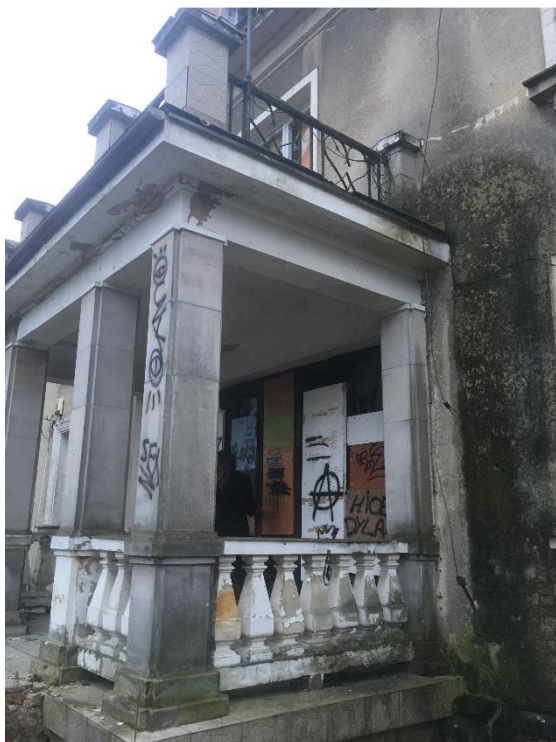
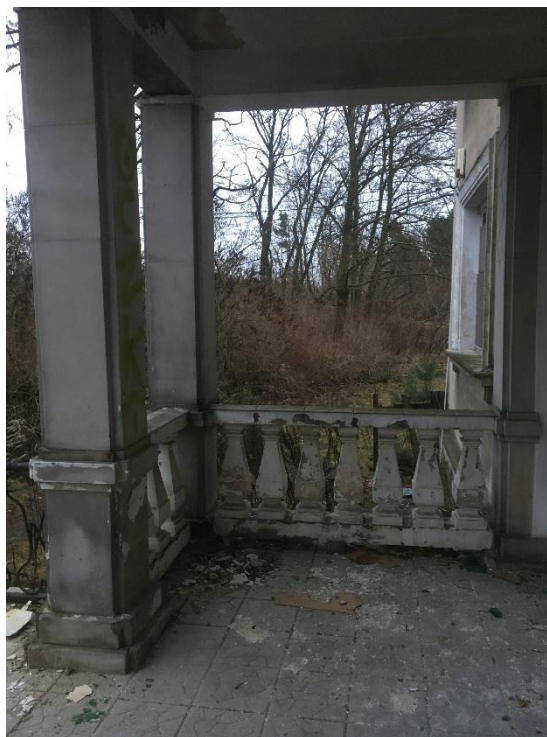
Fot. 13 i 14. Ganek wejściowy, stan zachowania, wtórna nawierzchnia z płytek ceramicznych.

- Należy poddać pracom konserwatorskim ganek wejściowy na elewacji północnej wraz ze znajdującym się powyżej tarasem. Oczyścić z zabrudzeń i warstw wtórnych okładzinę kamienną i balustradę, uzupełnić jej ubytki za pomocą zaprawy trasowej, a następnie pomalować. Usunąć współczesne płytki ceramiczne. Słupki tarasu obłożyć analogiczną okładziną do zastosowanej na ganku. Oczyścić i pomalować balustradę metalową. Wymienić nawierzchnię na kafle utrzymane w stylistyce obiektu.

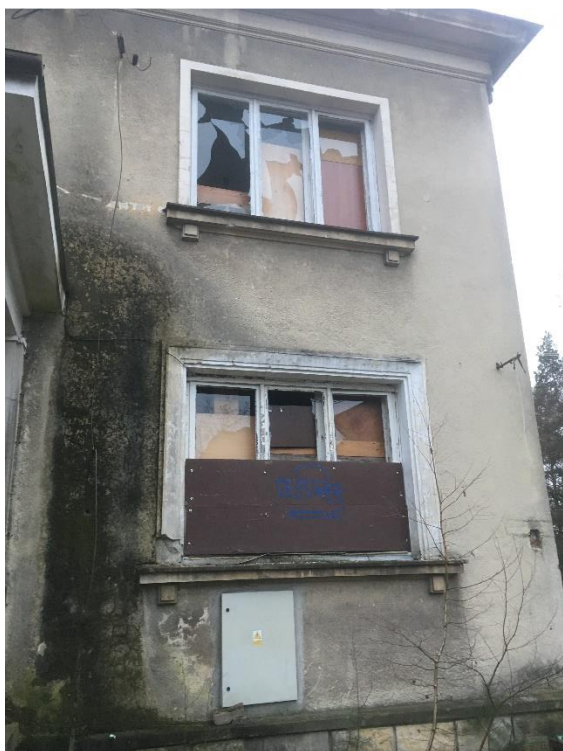
Fot. 16. Ganek, skutki zaciekania wody z tarasu.

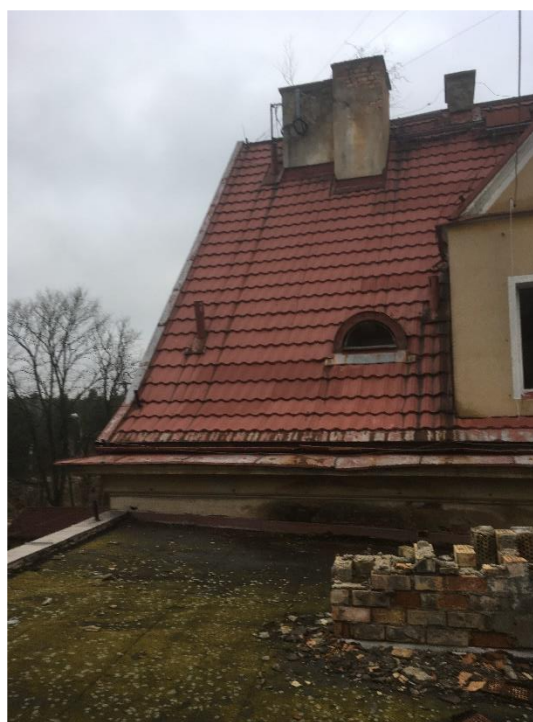
Fot. 19. Budynek I, styk dachu ze stropodachem łącznika, widoczne skutki zaciekania wody opadowej.

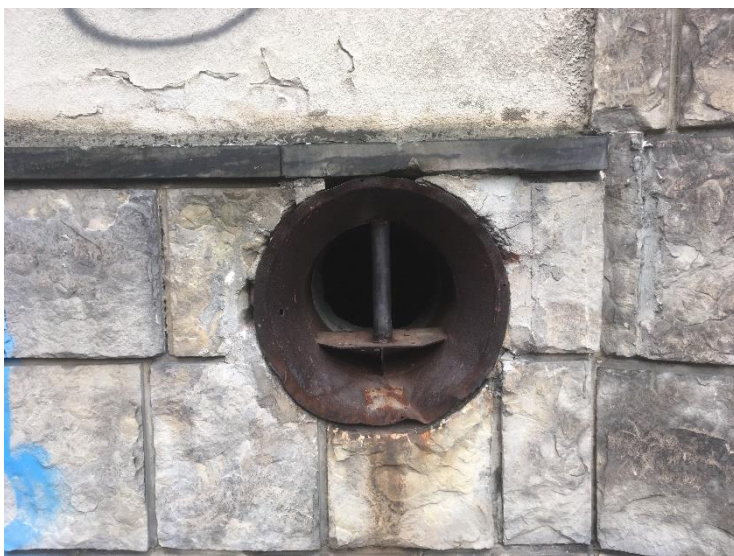
Fot. 27. Budynek I, otwór wentylacyjny, wtórna blokada

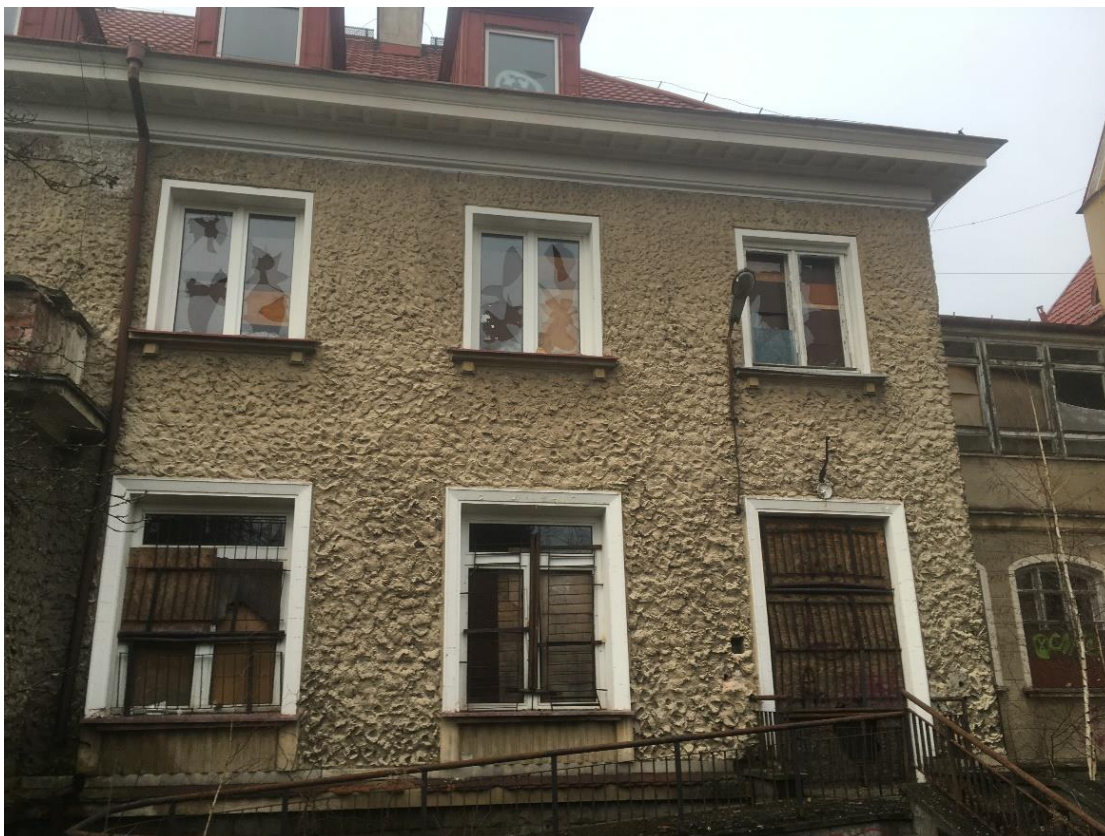
Fot. 30. Budynek II, strona wschodnia, widoczna różnica w opracowaniu opasek okiennych drugiej i trzeciej kondygnacji.

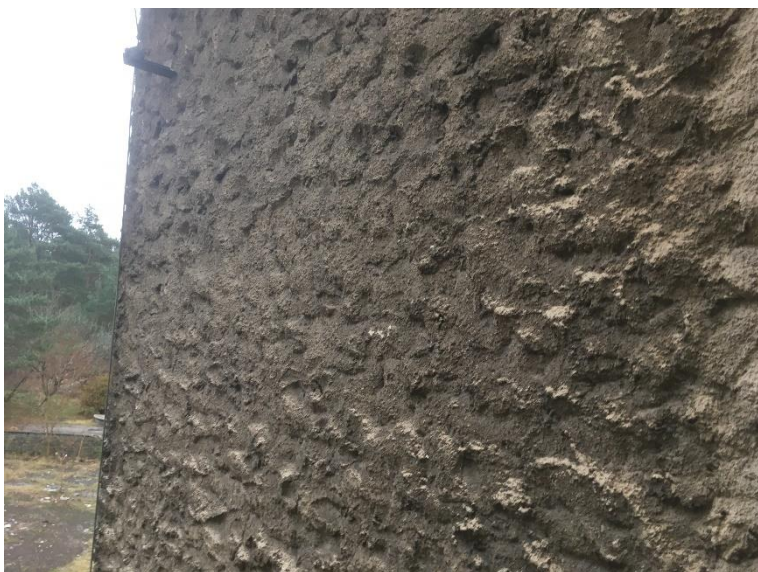
Fot. 35. Powierzchnia tynku strukturalnego na budynku II.

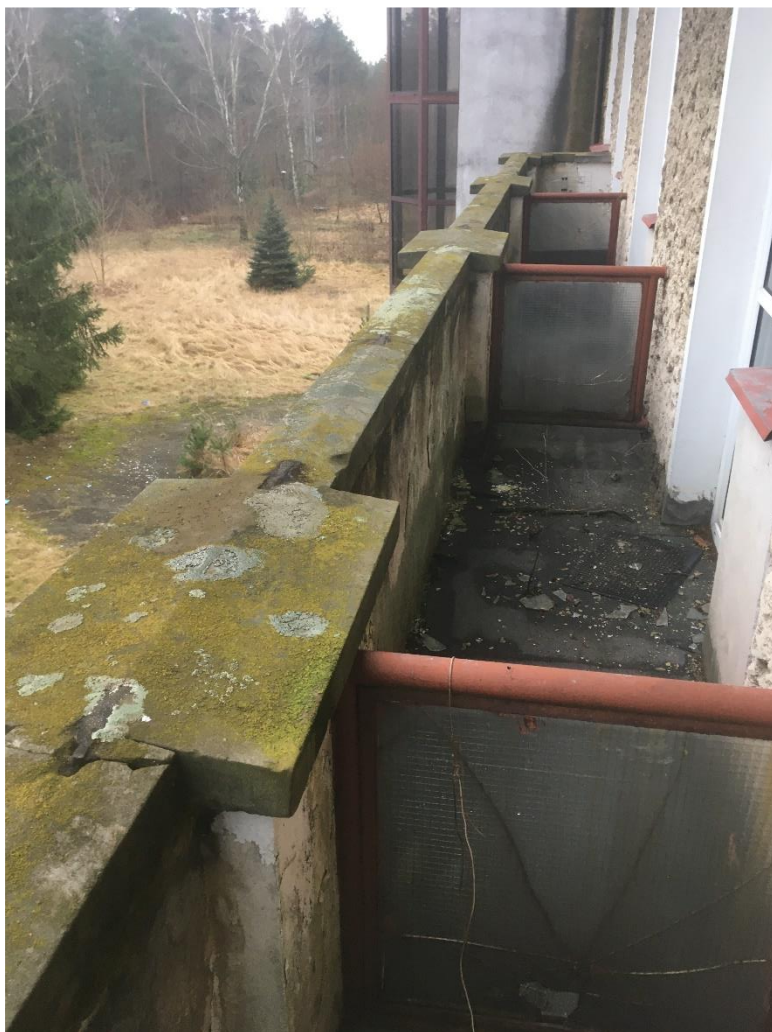
Fot. 46. Taras na elewacji wschodniej, ryzalit budynku II. Balustrada pełna oryginalna, murowana i tynkowana.

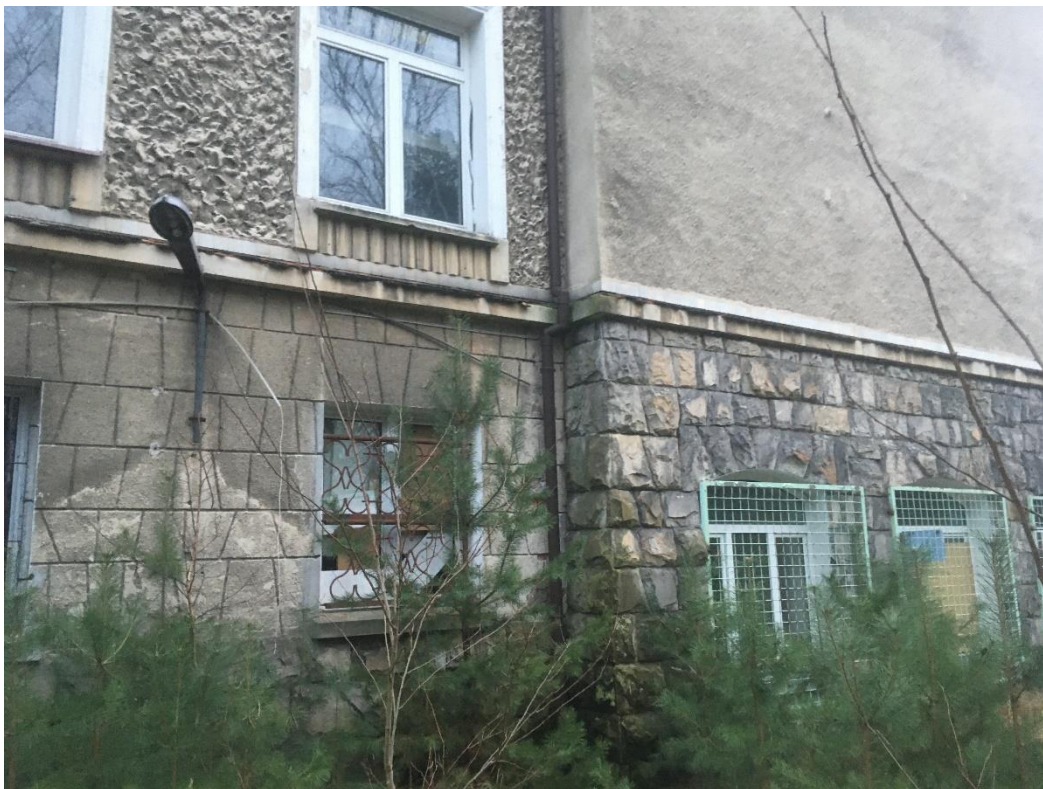
Fot. 50. Styk części południowej z centralną, budynek II. Kondygnacja I w partii centralnej rozwiązana analogicznie do łącznika- imitacja okładziny kamiennej w tynku.

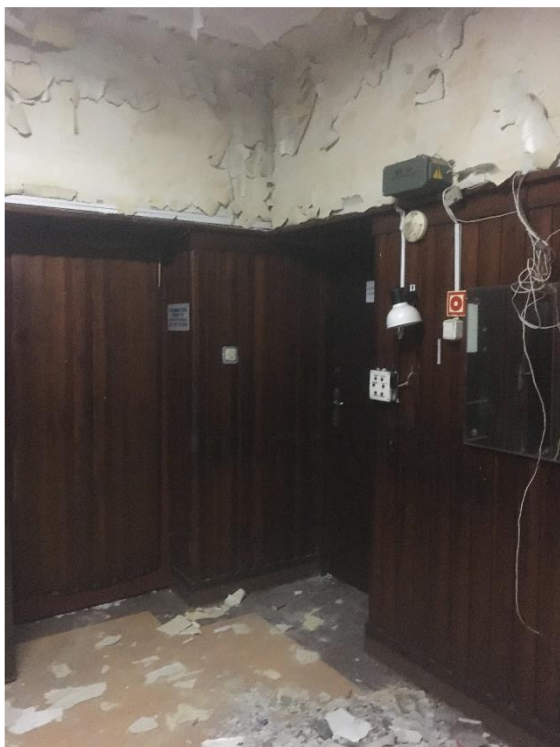
Fot. 54. Budynek I, hol wejściowy, wtórna boazeria.

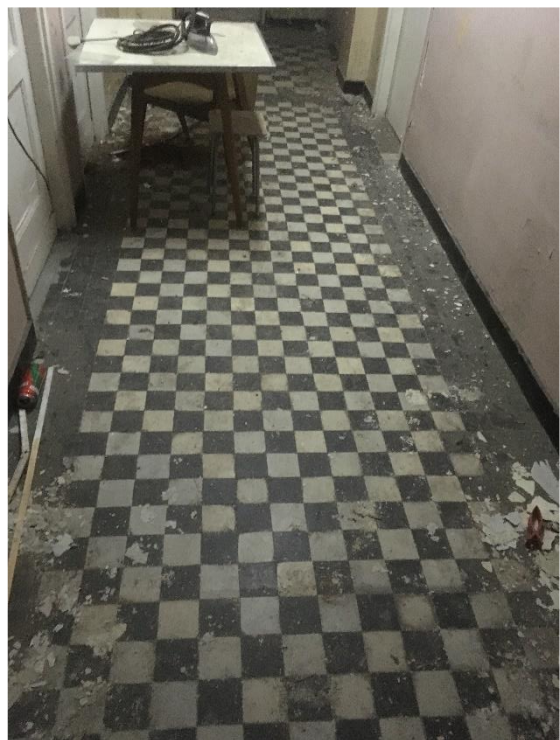
Fot. 56 i 57. Budynek I, posadzka pierwszej kondygnacji. Po prawej widoczne uzupełnienie mniejszymi płytkami.

- Tynki we wnętrzach należy wymienić na wapienno-trasowe lub wapienne.
- Należy zachować posadzki historyczne z płytek cementowych czarno-białych. Płytki uszkodzone należy wymienić na nowe wykonane na wzór oryginalnych.

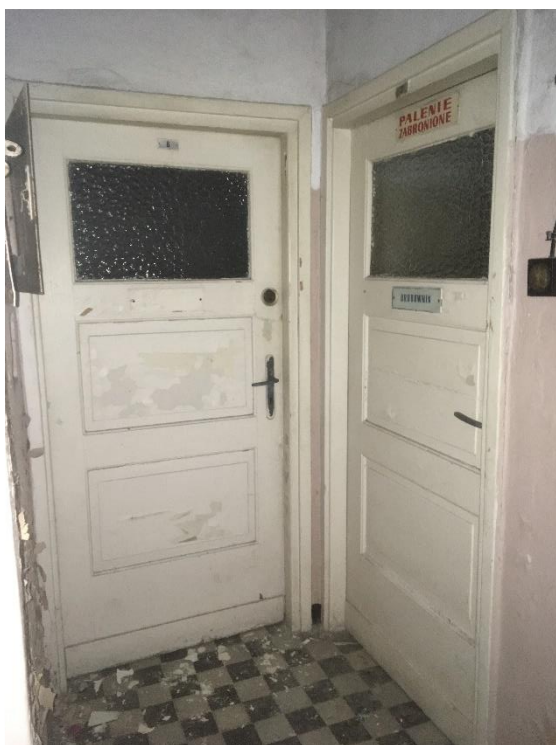
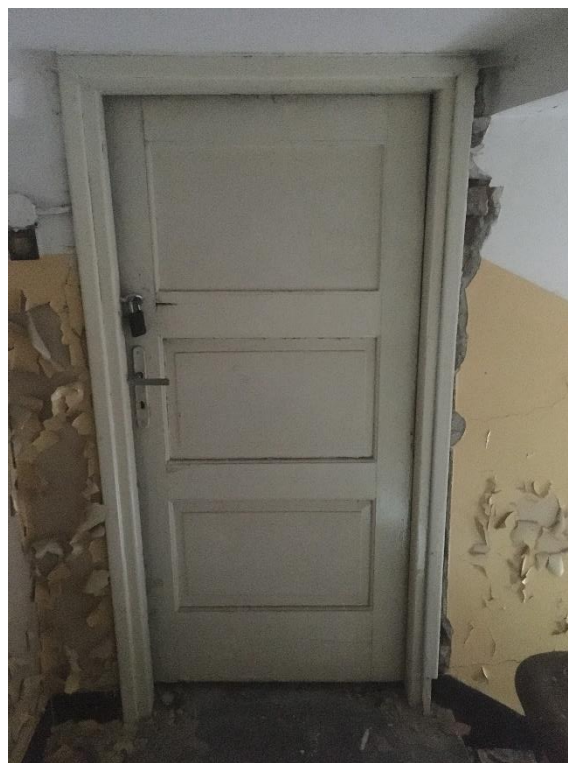
Fot. 59 i 60. Budynek I, zachowana stolarka drzwiowa we wnętrzach.

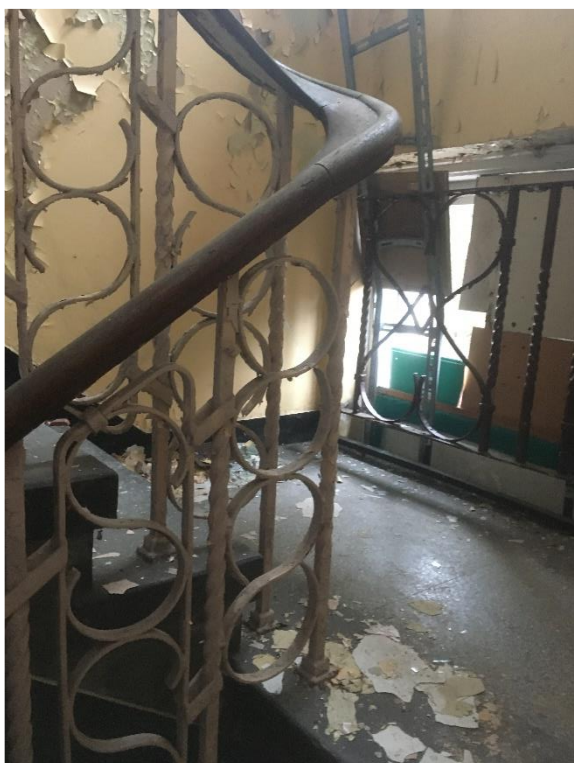
Fot. 61 i 62. Budynek I, klatka schodowa, oryginalna nawierzchnia z lastryko i balustrada z pochwytym. Na poziomie podłogi widoczne okienka doświetlające.

- Należy zachować schody wewnętrznych klatek schodowych wraz z barierami i pochwytami. Lastryko należy oczyścić i przepolerować. Balustrady metalowe oczyścić strumieniowo z nawarstwień farby i pomalować farbą antykorozyjną. Pochwyt oczyścić i pomalować farbą do drewna. W razie potrzeby ubytki w lastryko uzupełniać zgodnie z techniką oryginału.

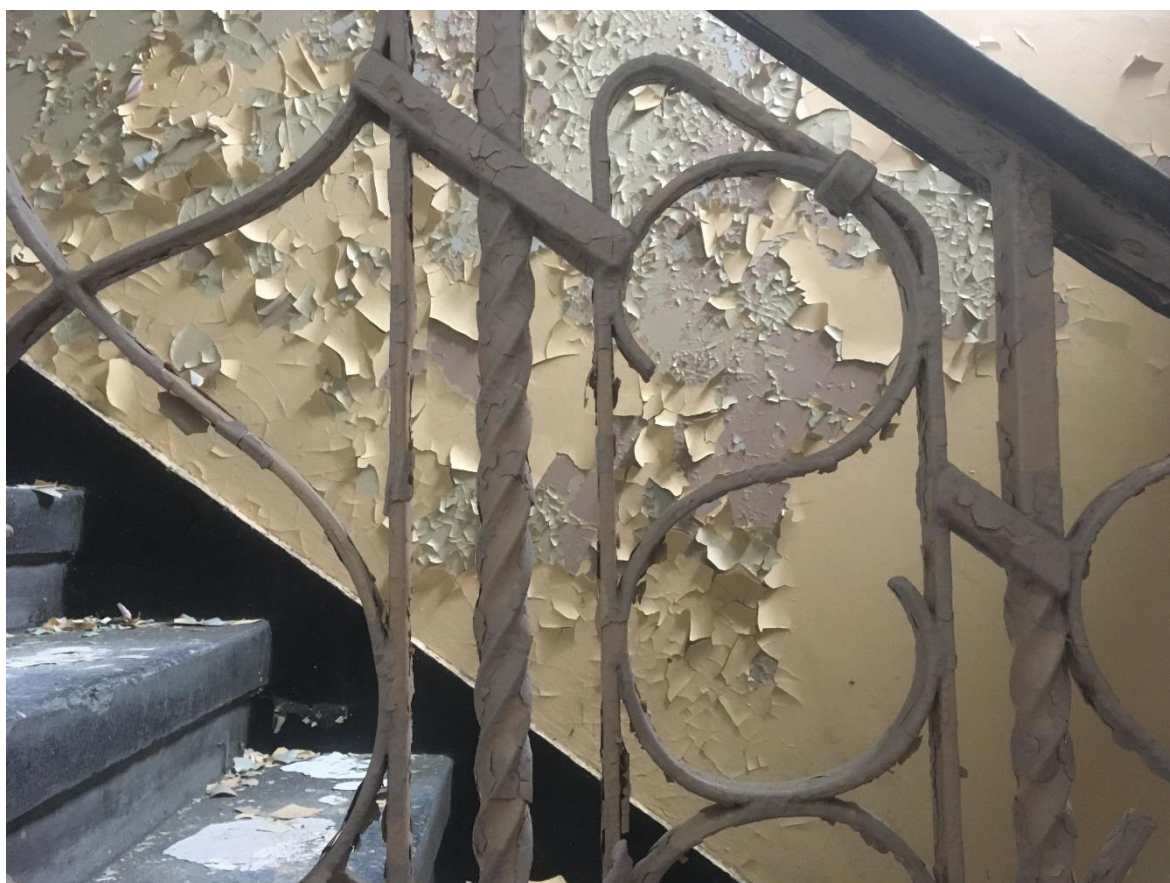
Fot. 63. Klatka schodowa w budynku I, balustrada.

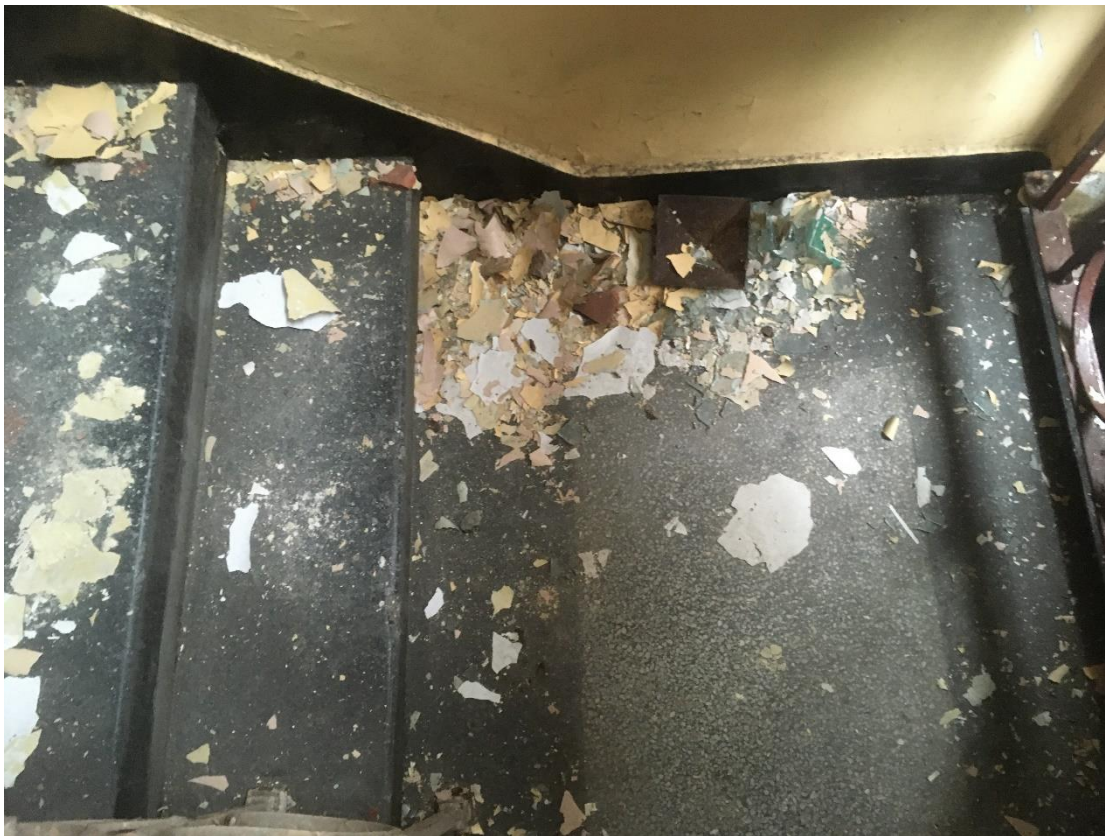
Fot. 64. Klatka schodowa w budynku I, nawierzchnia z lastryko.

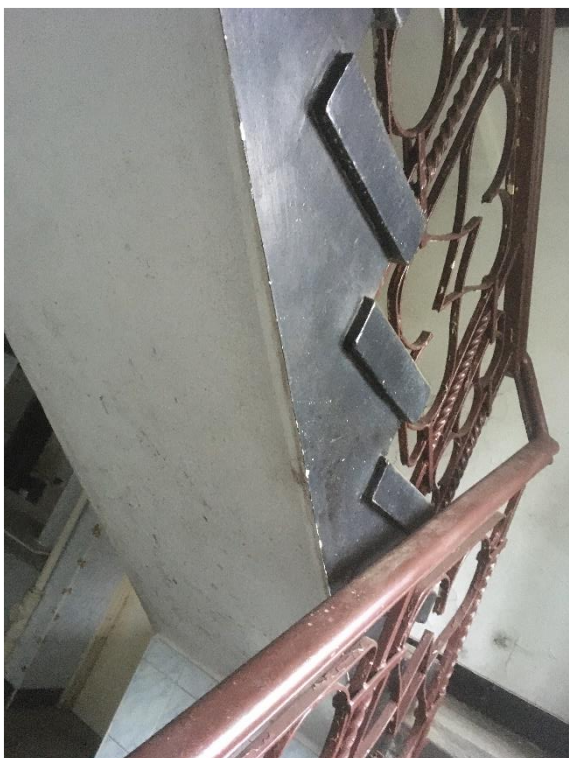
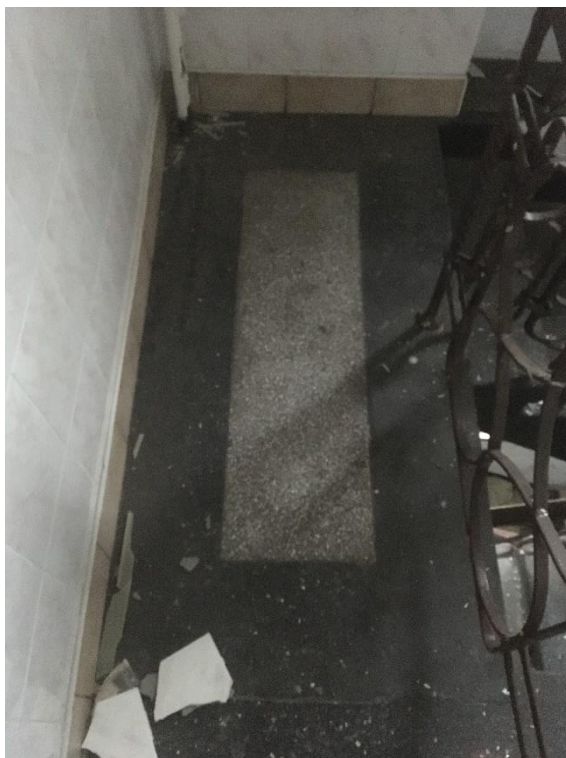
Fot. 66 i 67. Klatka schodowa w budynku II po stronie wschodniej, po lewej konstrukcja schodów, po prawej spoczniki pokryty dwukolorowym lastryko.

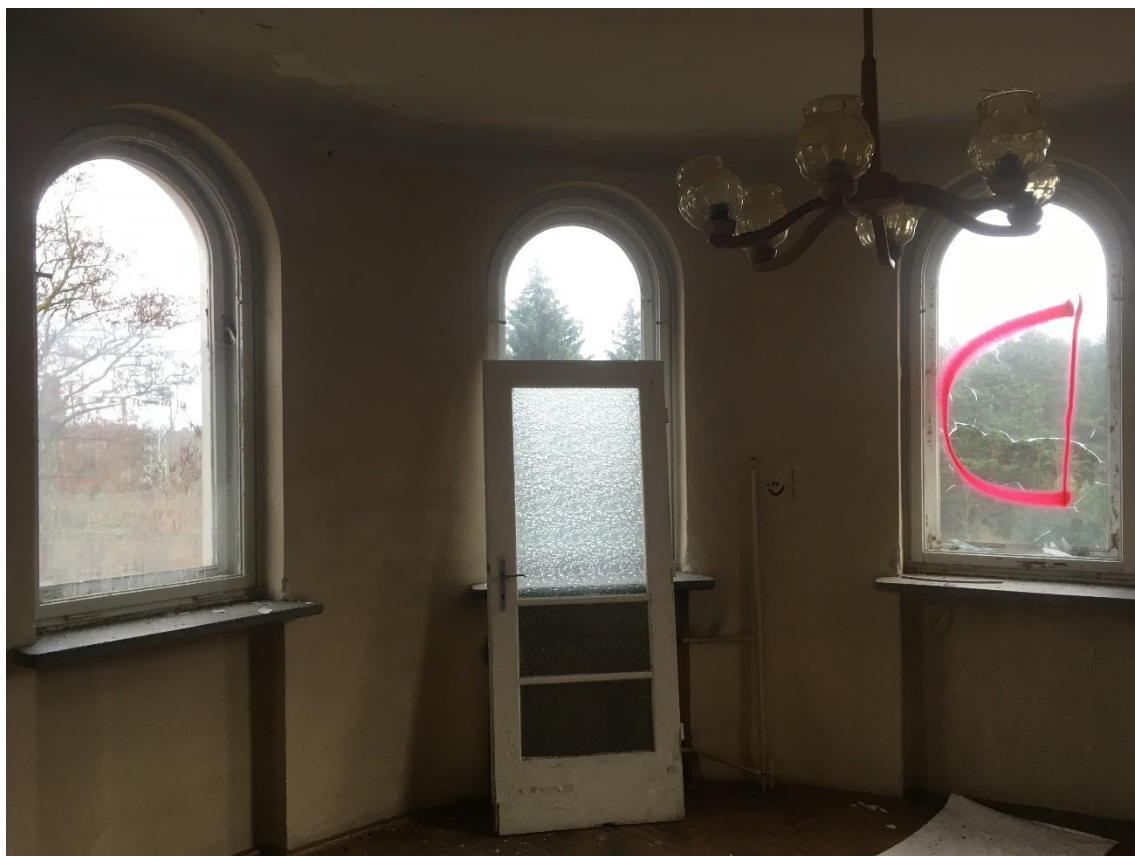
Fot. 69. Wieża, trzecia kondygnacja, zachowane okna, podwójne, zamknięte łukiem półpełnym.

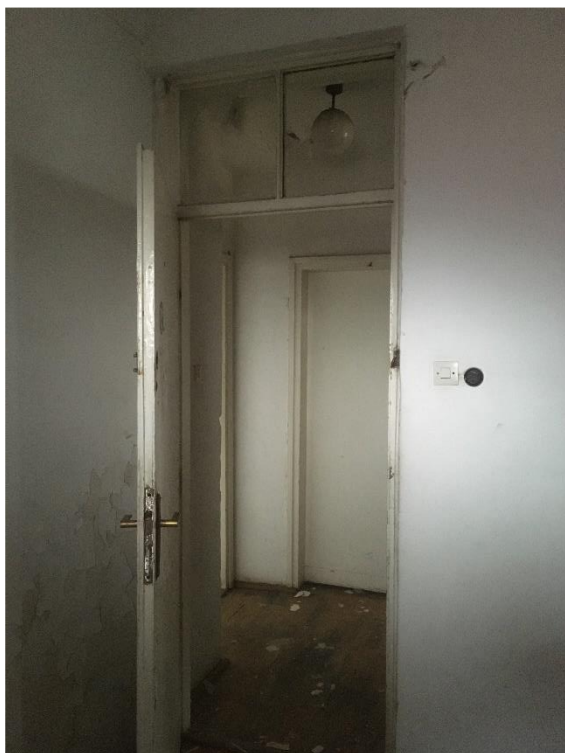
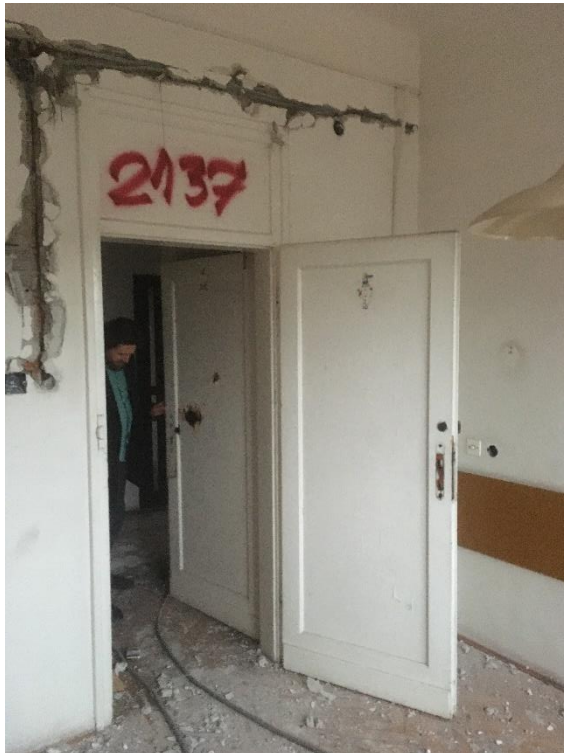
Fot. 71 i 72. Drzwi w budynku II, widoczne nadświetla, po prawej stronie- zamalowane.

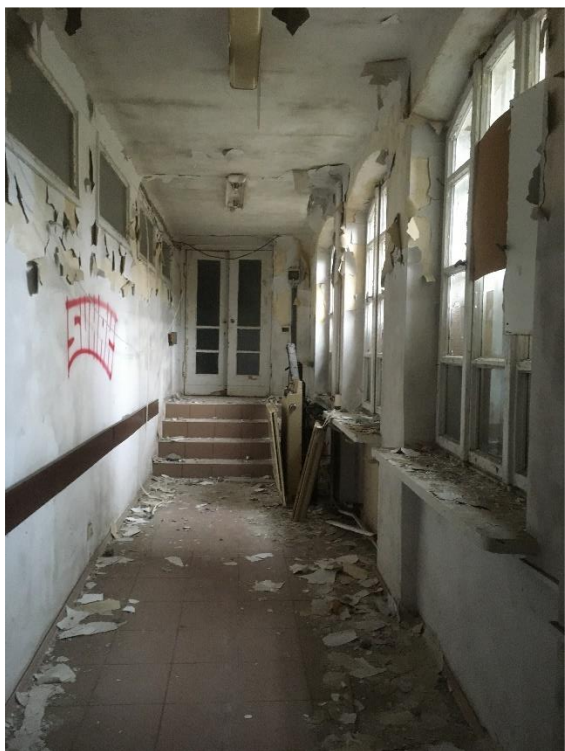
Fot. 73 i 74. Łącznik, po lewej kondygnacja druga, po prawej kondygnacja trzecia.

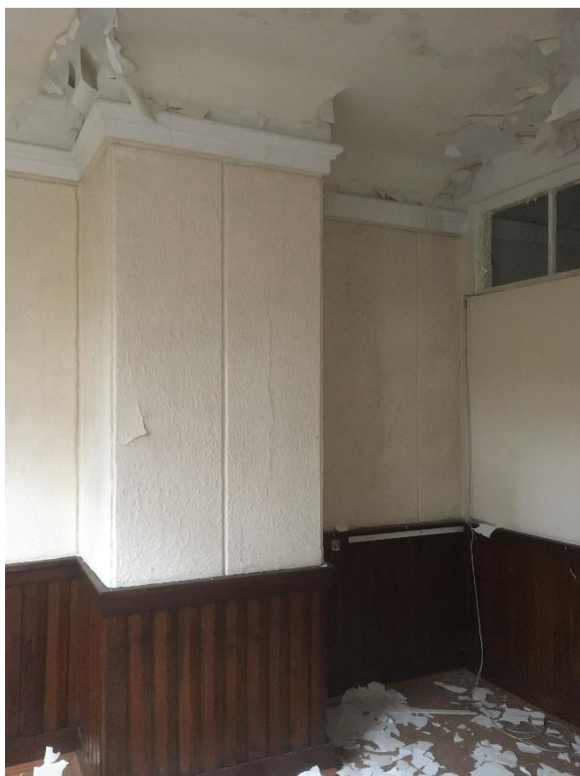
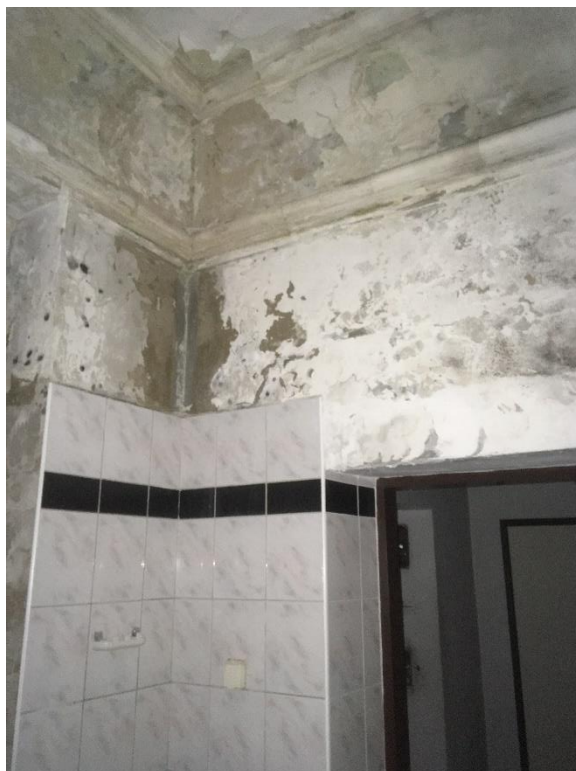
Fot. 77 i 78. Budynek II, wnętrza z dekoracją sztukatorską- widoczny stan zachowania. Boazeria i glazura są wtórne.

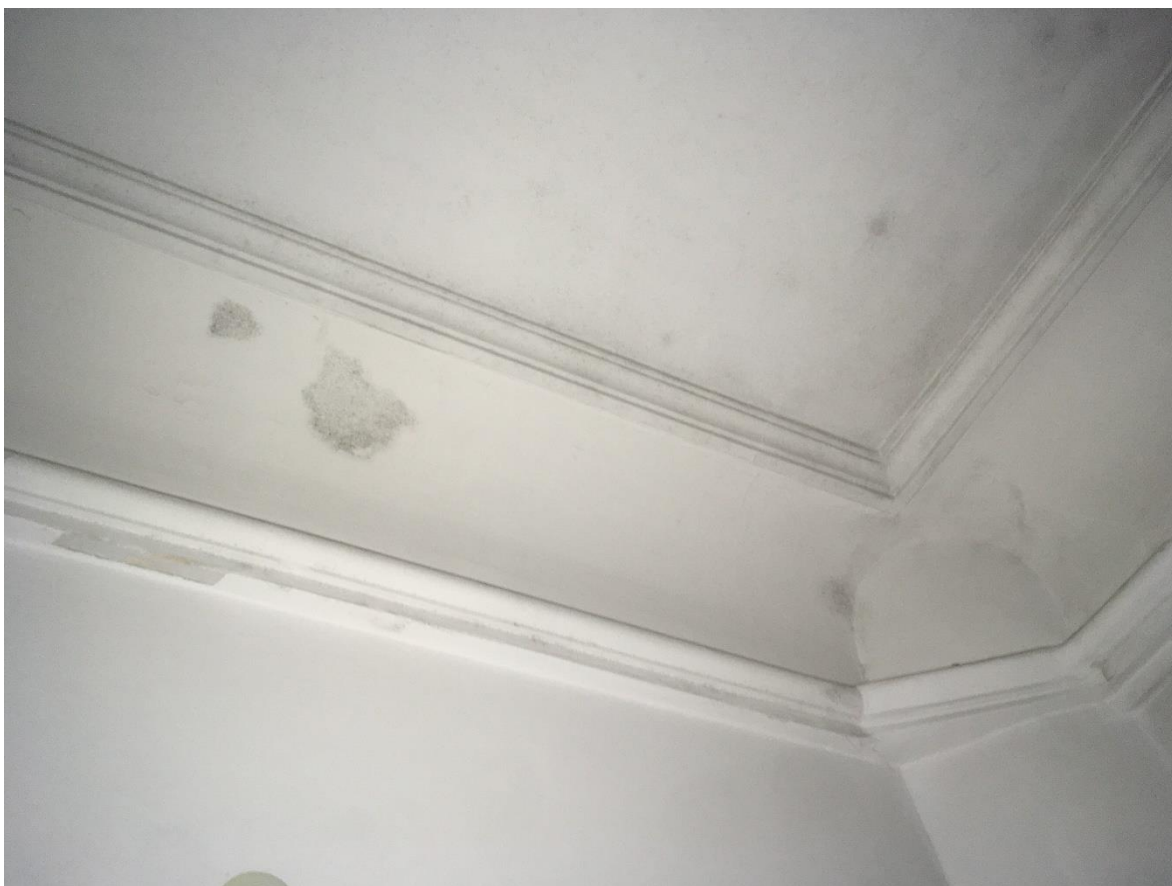
Fot. 79. Budynek II, sufit z fasetą i dekoracją sztukatorską.

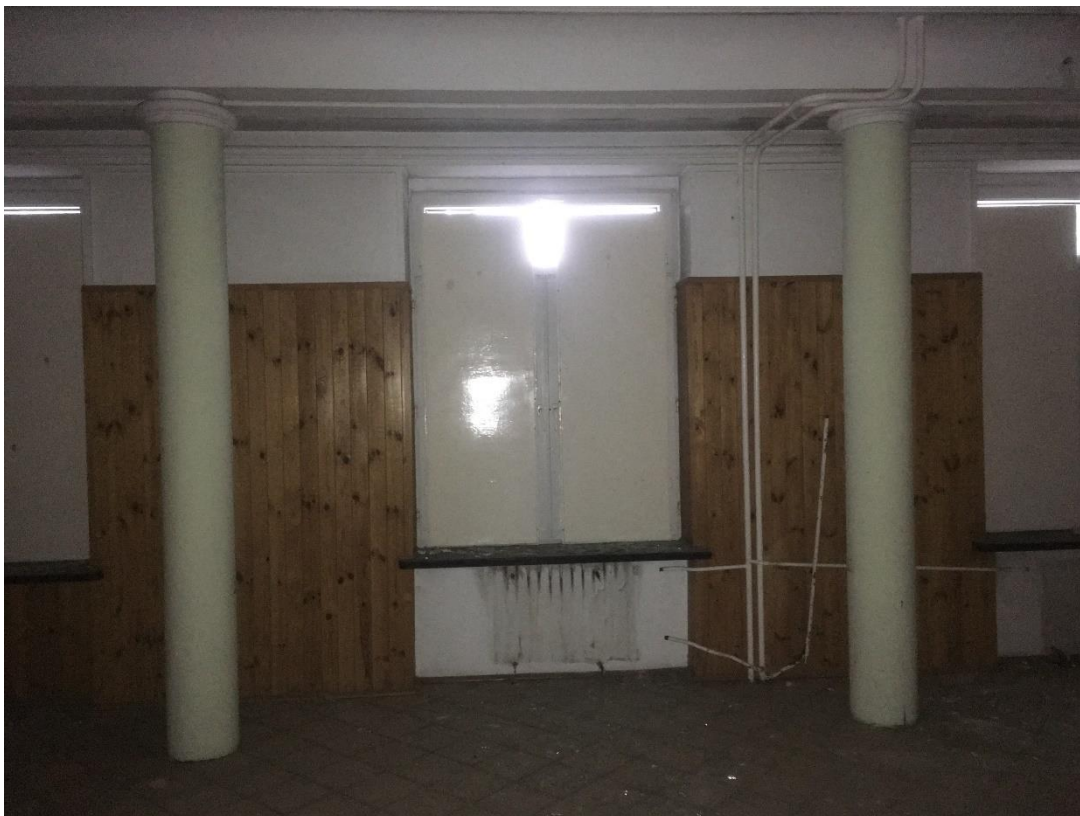
Fot. 80. Sala ze słupami, budynek II, na wysokości ryzalitu z tarasem.

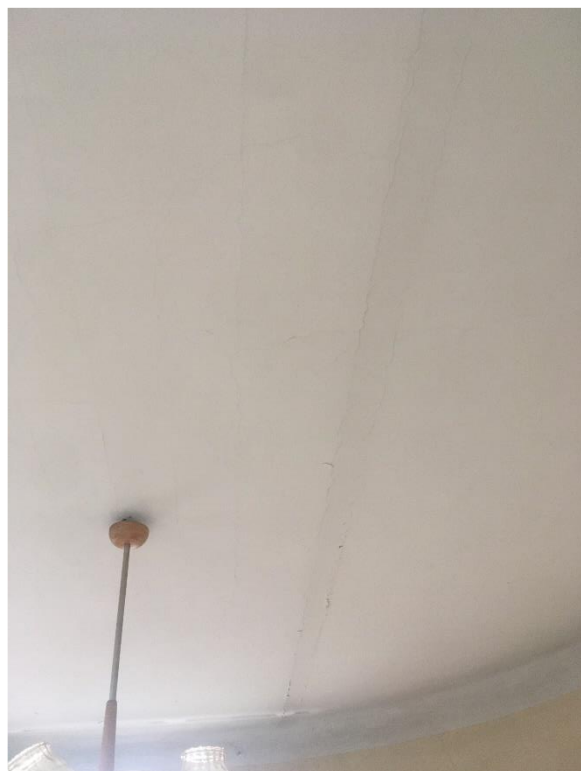
Fot. 86 i 87. Wieża, kondygnacja druga, widoczne spękania na suficie, prawdopodobnie powtarzające przebieg belek stropowych (być może skorodowanych).

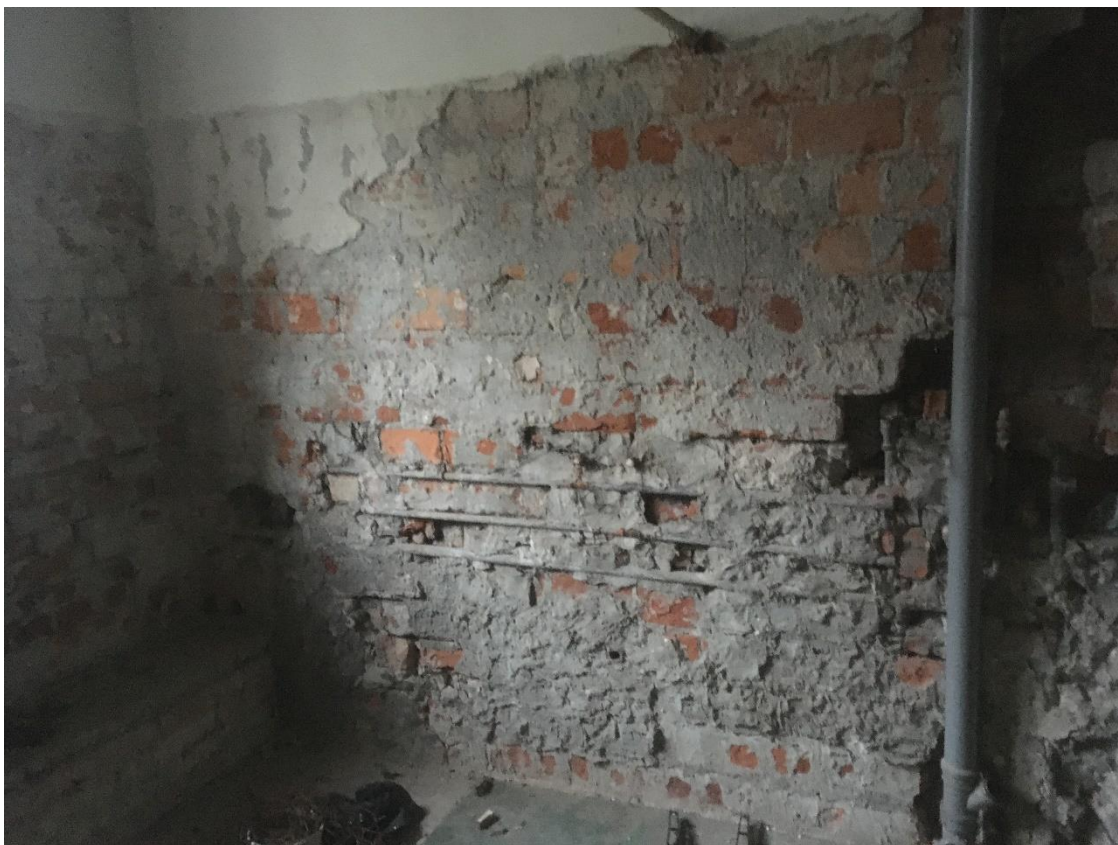
Fot. 88. Budynek II, kondygnacja pierwsza, widoczna izolacja pozioma.

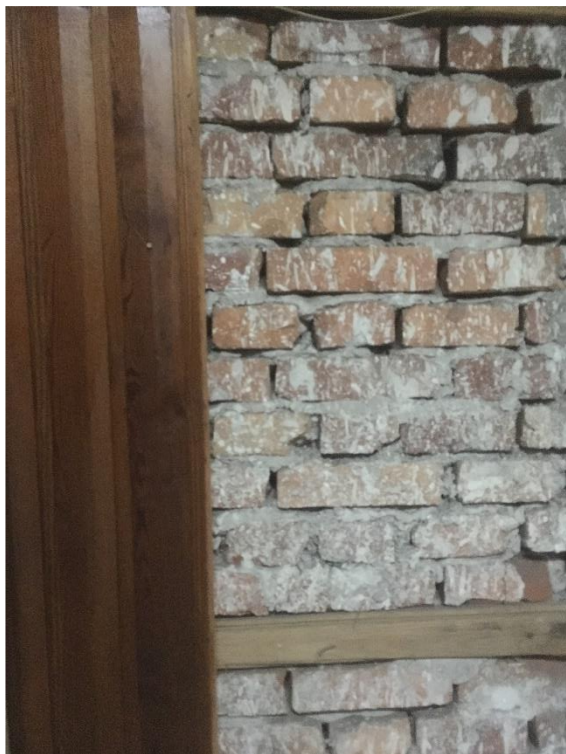
Fot. 90. Budynek I, kondygnacja druga, odsłonięty mur oryginalny, widoczny dobry stan zachowania.

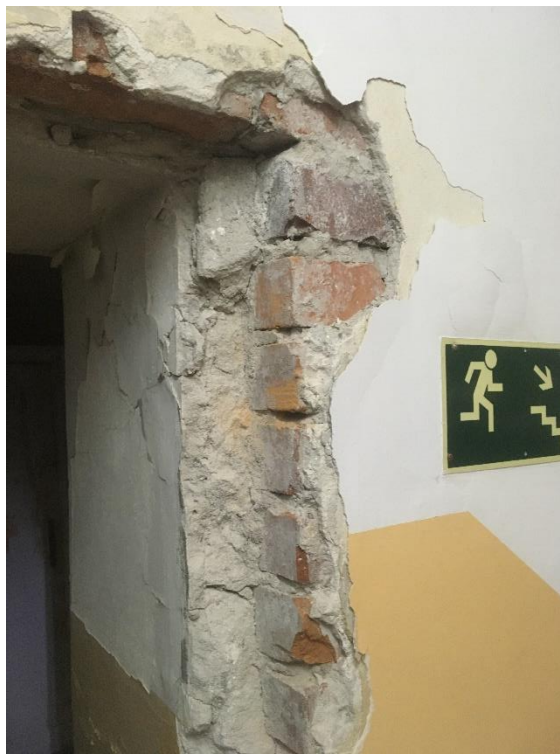
Fot. 91. Budynek I, kondygnacja druga, widoczny tynk oryginalny, spoisty, drobnoziarnisty, najprawdopodobniej wapienno-cementowy. Nawarstwienia farby z dużym prawdopodobieństwem wskazują na biały jako kolor pierwotny.

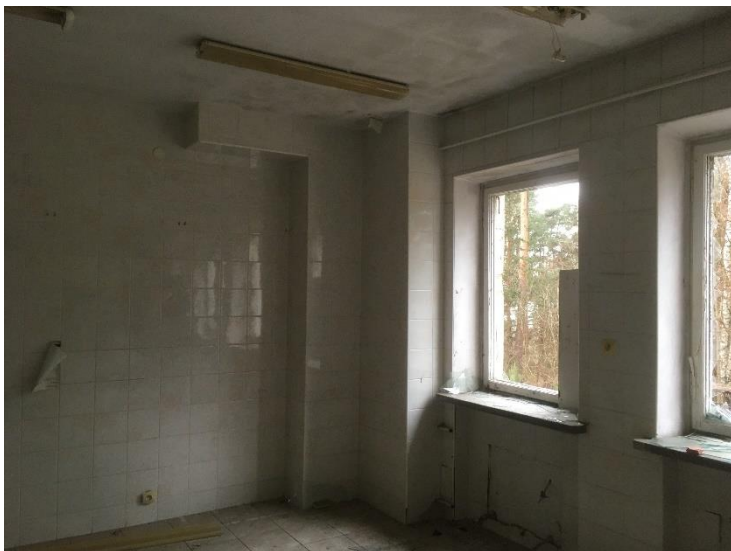
Fot. 92. Budynek II, pomieszczenia Sali operacyjnej, glazura analogiczna do zastosowanej w wieży.

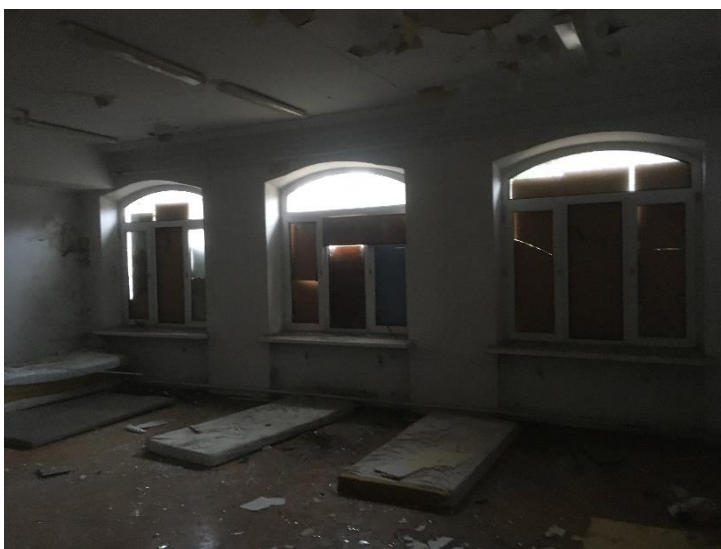
Fot. 93. Budynek II, część południowa, kondygnacja pierwsza.

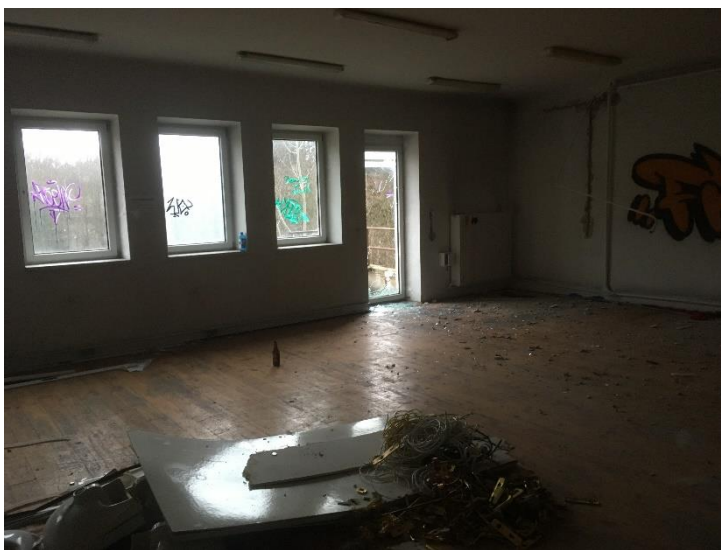
Fot. 94. Budynek II, część południowa, kondygnacja druga. Pomieszczenie z balkonem.
