**ODDZIAŁ REHABILITACJI NEUROLOGICZNEJ
CENTRALNEGO SZPITALA KLINICZNEGO MSWiA
UL. NIEMCEWICZA 82, WESOŁA**

**BUDYNEK I
BUDYNEK II**

PROGRAM PRAC KONSERWATORSKICH

Warszawa, 23.03.2023.

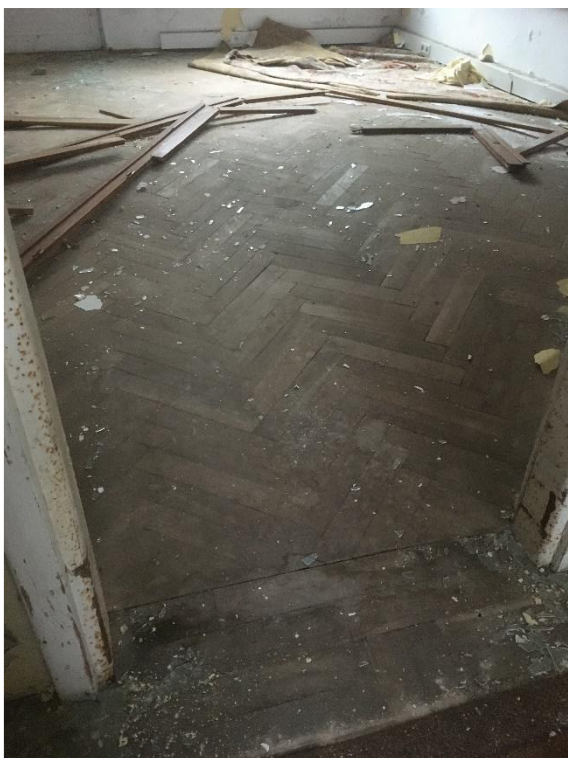
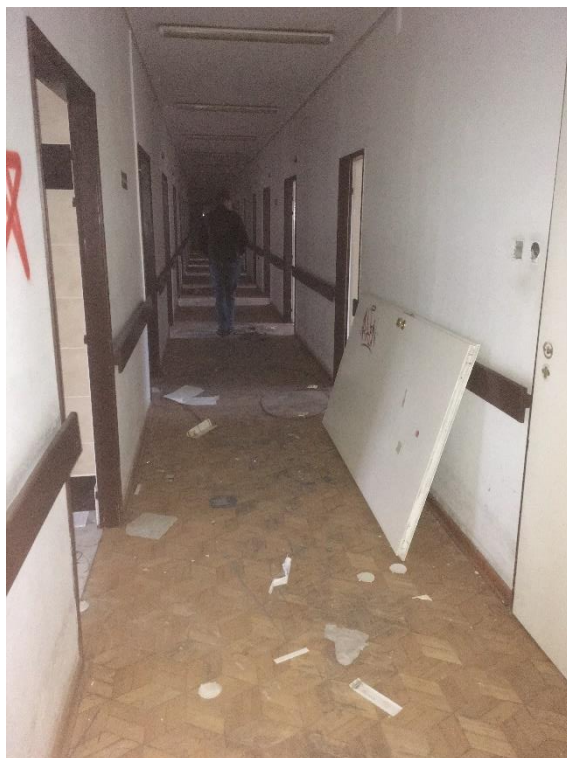
Fot. 95 i 96. Budynek II, parkiety w pomieszczeniach i na korytarzu.

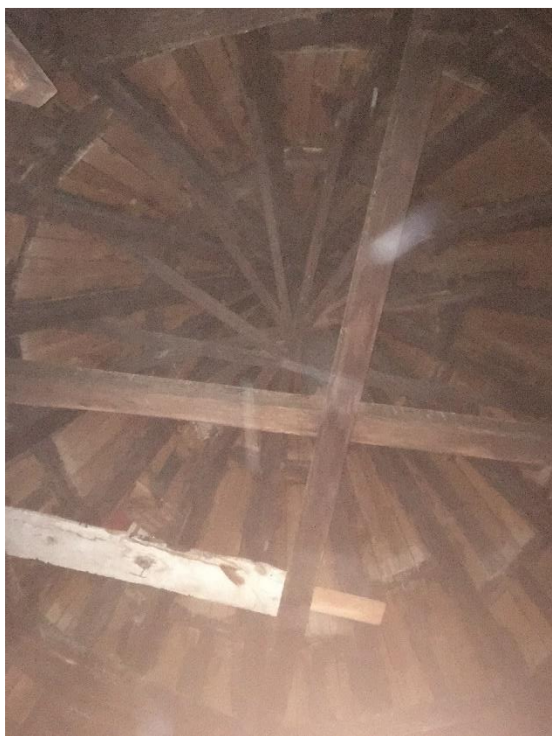
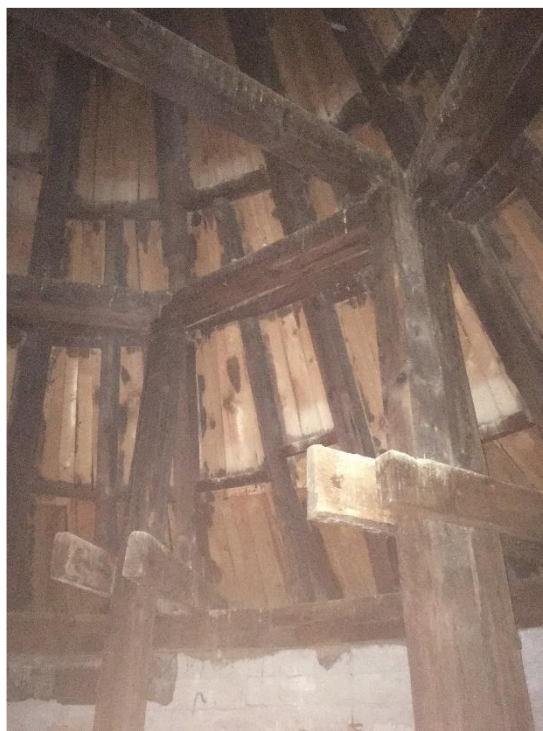
Fot. 103 i 104. Więźba dachowa wieży, stan zachowania dobry.

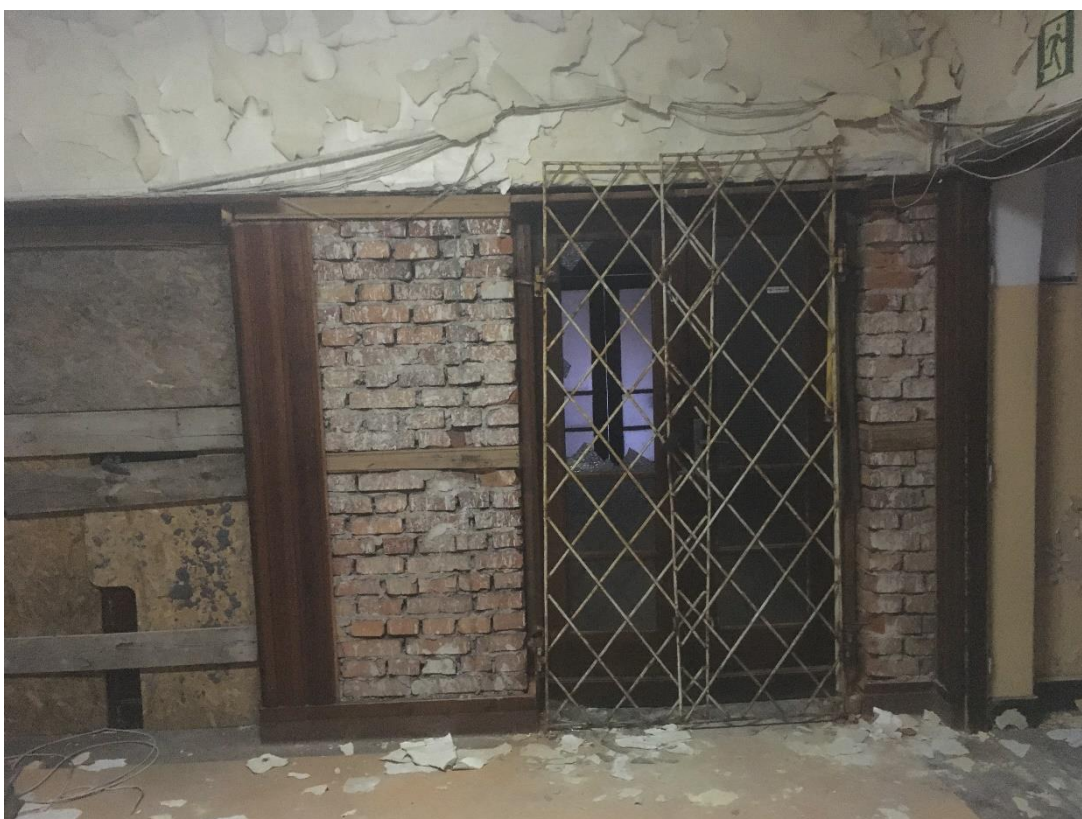
Fot. 106. Budynek I, hol wejściowy.
